TECHNICKÝ PROTOKOL

RZ	9AF 9458
Značka a typ vozidla	Škoda Octavia Combi 2.0 TDI DSG Style +
Druh vozidla	OA
Číslo karoserie VIN	TMBJG8NX4NY096695
Technický průkaz číslo	
Rok výroby	5/22
Uvedení do provozu	6/22
Stav km	68 954
Barva karoserie	Bílá Moon
STK / Emise do	6/26
Země původu	ČR
Odpočet DPH	■ ano ☐ ne

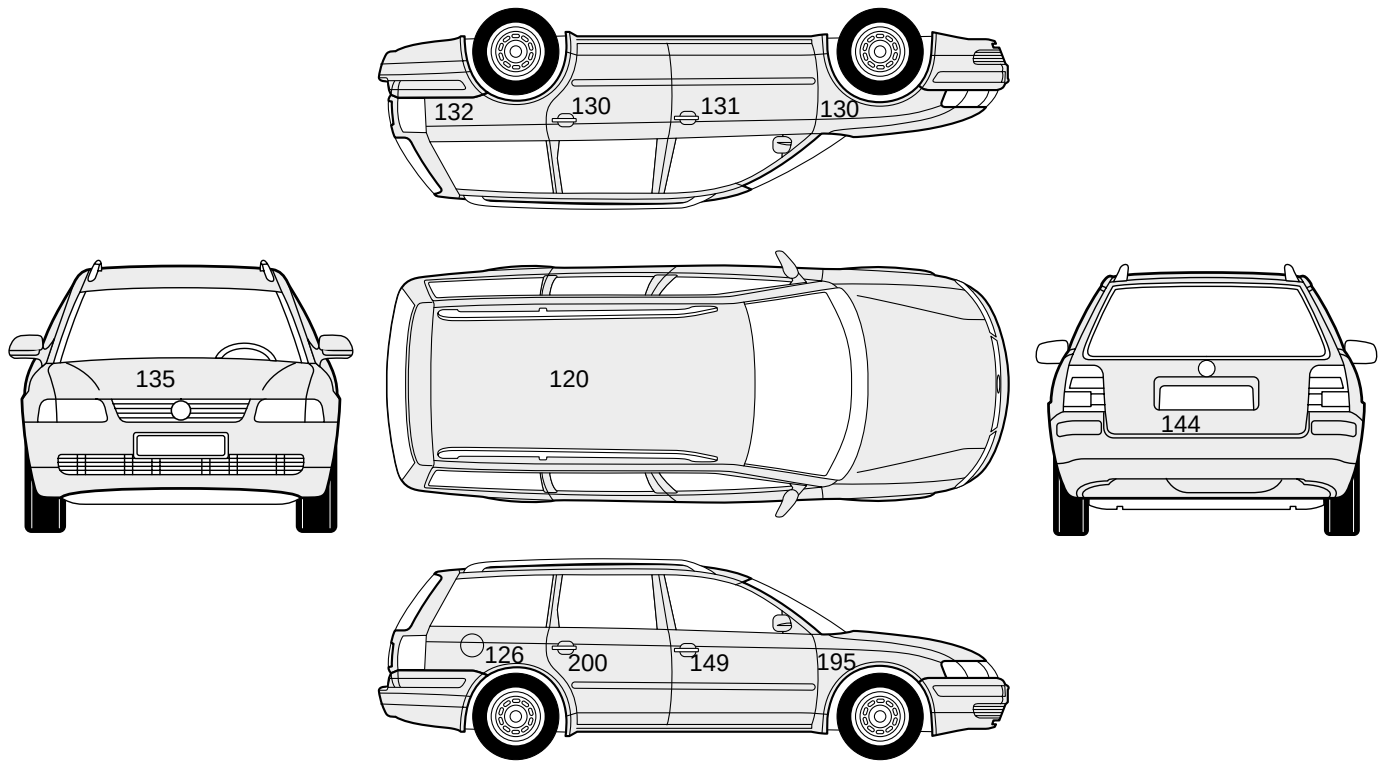
AKTUÁLNÍ POŠKOZENÍ KAROSERIE A TLOUŠŤKA LAKU

Opravovaná přední část - výměna dílů + lak. Pravá boční část - oprava + lak

Provozní oděrky, deformace, rýhy, škrábance, důlky na více částech karoserie.
