TECHNICKÝ PROTOKOL

IDENTIFIKAČNÍ ÚDAJE VOZIDLA

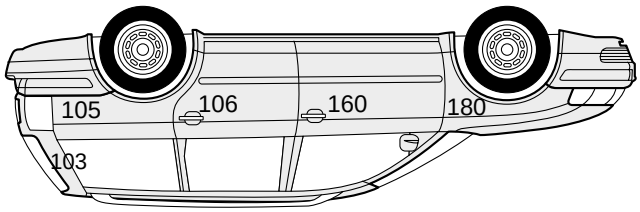
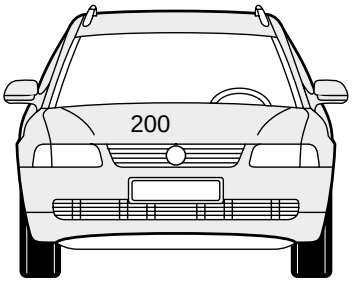
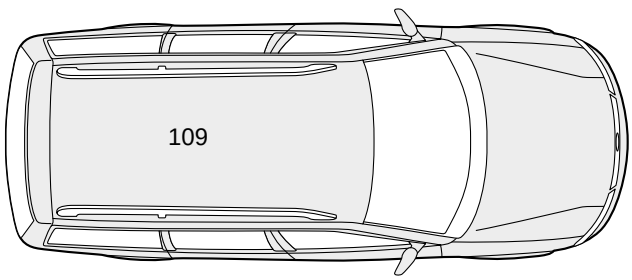
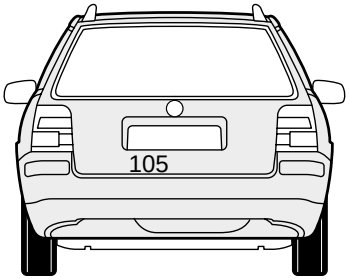
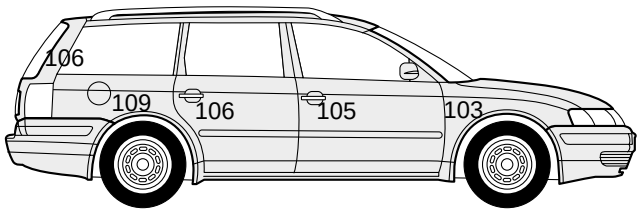
AKTUÁLNÍ POŠKOZENÍ KAROSERIE A TLOUŠŤKA LAKU

levá přední strana lakovaná

PROVOZNÍ ODĚRKY A DEFORMACE, LZ POSTRANICE DEFORMACE, ZADNÍ NÁRAZNÍK ODŘENÝ
