TECHNICKÝ PROTOKOL

IDENTIFIKAČNÍ ÚDAJE VOZIDLA

RZ	8H3 4219
Značka a typ vozidla	Š.Octavia Combi 2.0 TDI 110 kW DSG Style
Druh vozidla	OA
Číslo karoserie VIN	TMBJJ8NX8RY122397
Technický průkaz číslo	
Rok výroby	2024
Uvedení do provozu	17.4.2024
Stav km	42467
Barva karoserie	Šedá Graphite metalíza
STK / Emise do	4/2028
Země původu	ČR
Odpočet DPH	■ ano ☐ ne

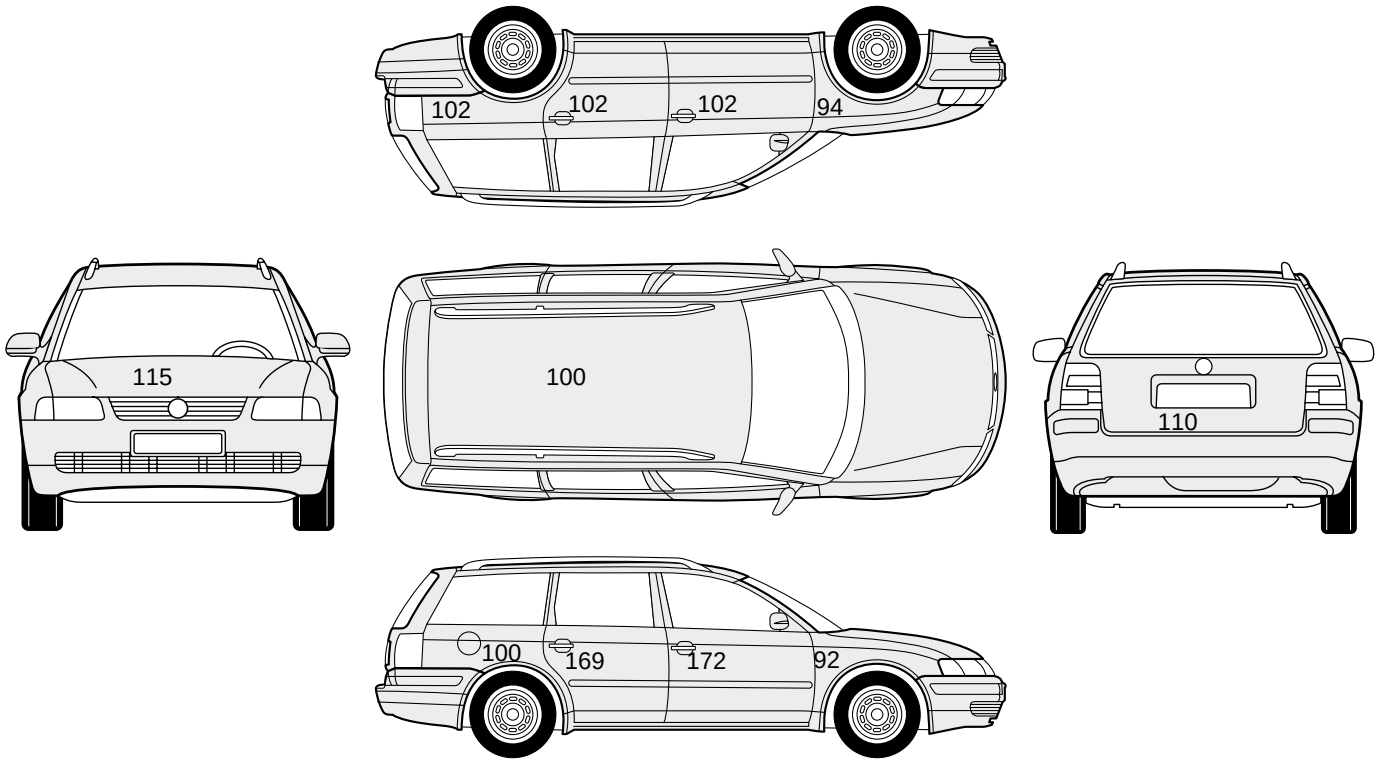
AKTUÁLNÍ POŠKOZENÍ KAROSERIE A TLOUŠŤKA LAKU

Provozní oděrky,.
Lakované díly: PP + PZ dveře.
