TECHNICKÝ PROTOKOL

RZ	1AC Y817
Značka a typ vozidla	Octavia 1.5 TSI Ambition+
Druh vozidla	OA
Číslo karoserie VIN	TMBAR8NX0RY125190
Technický průkaz číslo	
Rok výroby	2024
Uvedení do provozu	2024
Stav km	
Barva karoserie	BÍLÁ
STK / Emise do	4/2028
Země původu	ČR
Odpočet DPH	■ ano ☐ ne

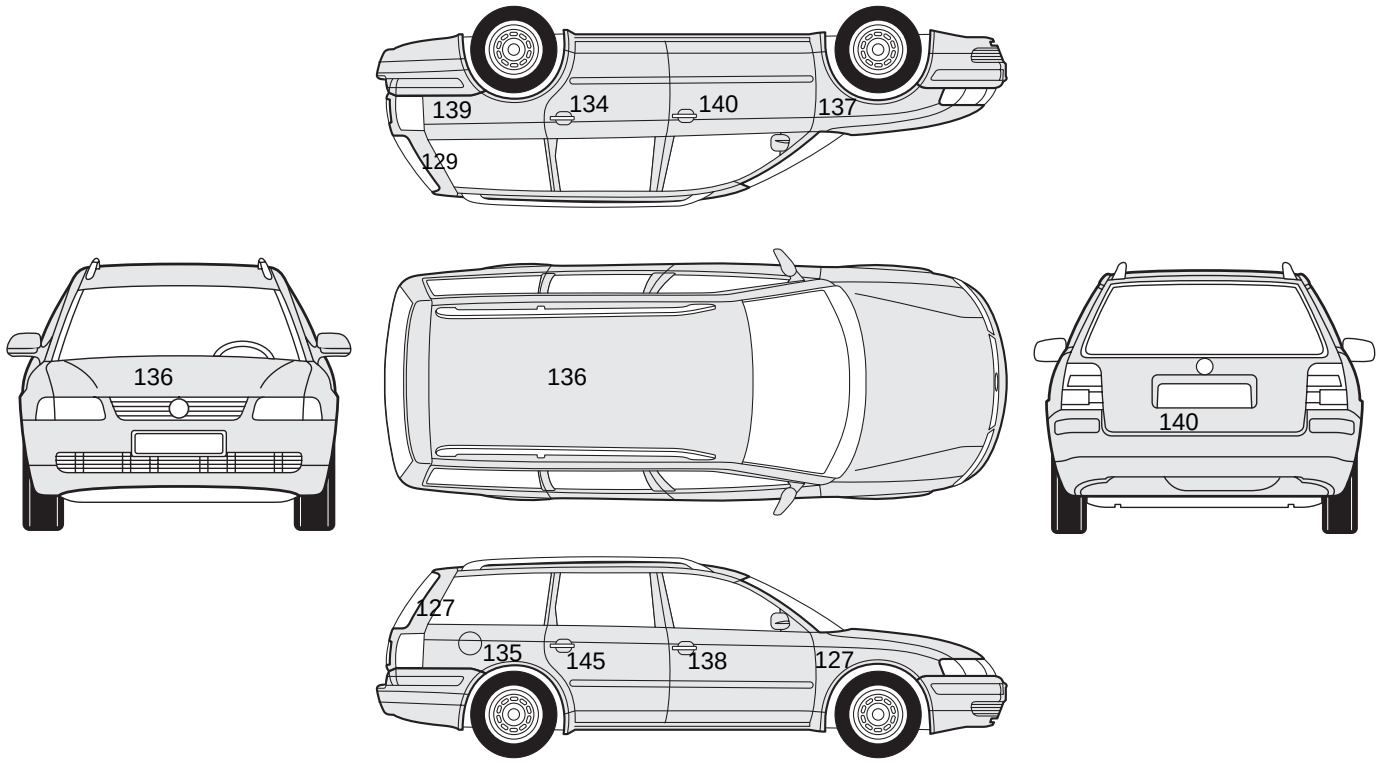
Lak vozu má celkové drobné poškození, přední část vozidla poškozena od odletujících kamínků, rýhy na P nárazníku, rýhy na Z nárazníku.
