TECHNICKÝ PROTOKOL

RZ	8AM 9254
Značka a typ vozidla	Octavia Combi 2.0 TDI DSG RS
Druh vozidla	OA
Číslo karoserie VIN	TMBJK8NX4MY077772
Technický průkaz číslo	
Rok výroby	2020
Uvedení do provozu	2021
Stav km	
Barva karoserie	BÍLÁ
STK / Emise do	1/2027
Země původu	ČR
Odpočet DPH	■ ano ☐ ne

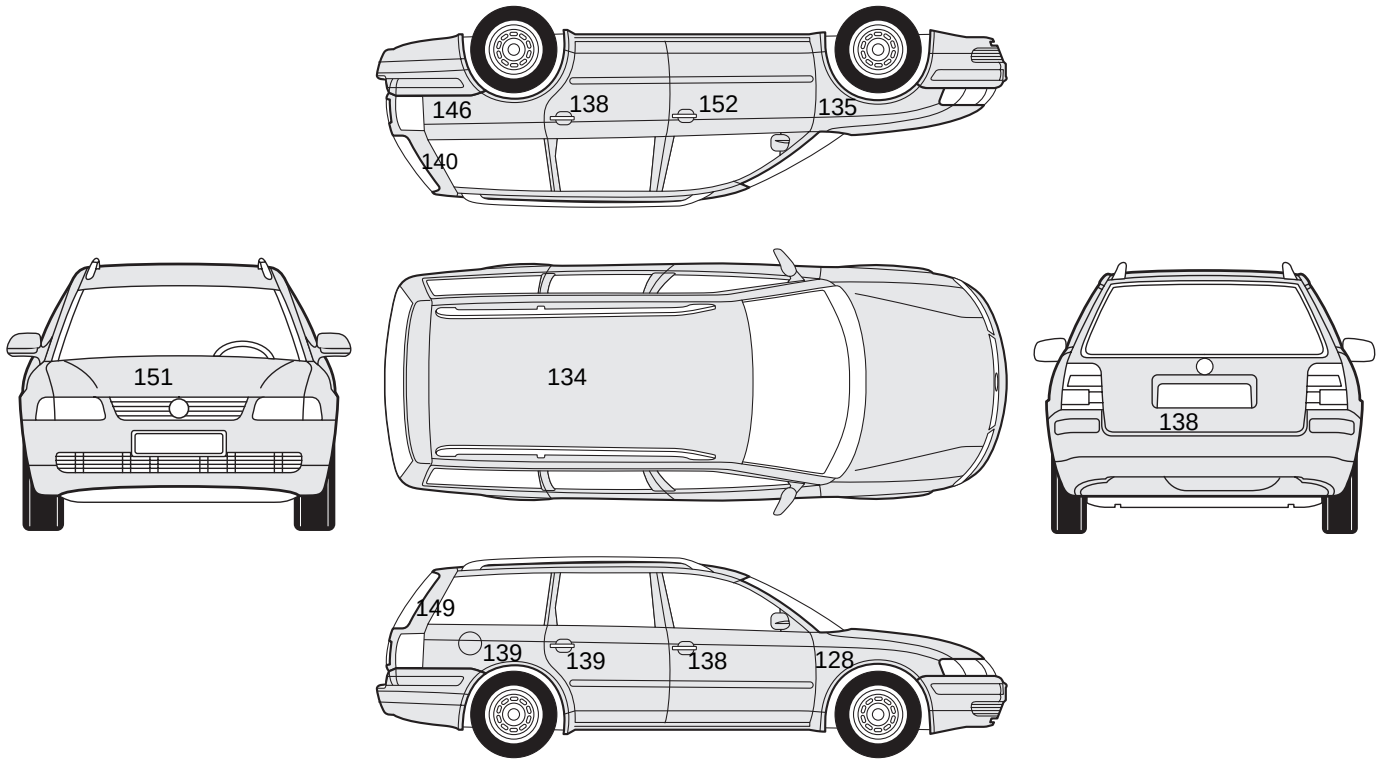
AKTUÁLNÍ POŠKOZENÍ KAROSERIE A TLOUŠŤKA LAKU

Lak vozu má celkové drobné poškození, přední část vozidla poškozena od odletujících kamínků, def. Z nárazníku, def. kapoty, důlky na L rámu dveří

Mírná def. LP blatníku, mírná def. LZ bočnice, mírná def. PP dveří, rýhy na P nárazníku
