TECHNICKÝ PROTOKOL

RZ	9AB 9162
Značka a typ vozidla	Octavia Combi 2.0 TDI DSG Style +
Druh vozidla	OA
Číslo karoserie VIN	TMBJJ0NX2NY066016
Technický průkaz číslo	
Rok výroby	2022
Uvedení do provozu	2/2022
Stav km	129357
Barva karoserie	Bílá Candy
STK / Emise do	1/2028
Země původu	ČR
Odpočet DPH	■ ano ☐ ne

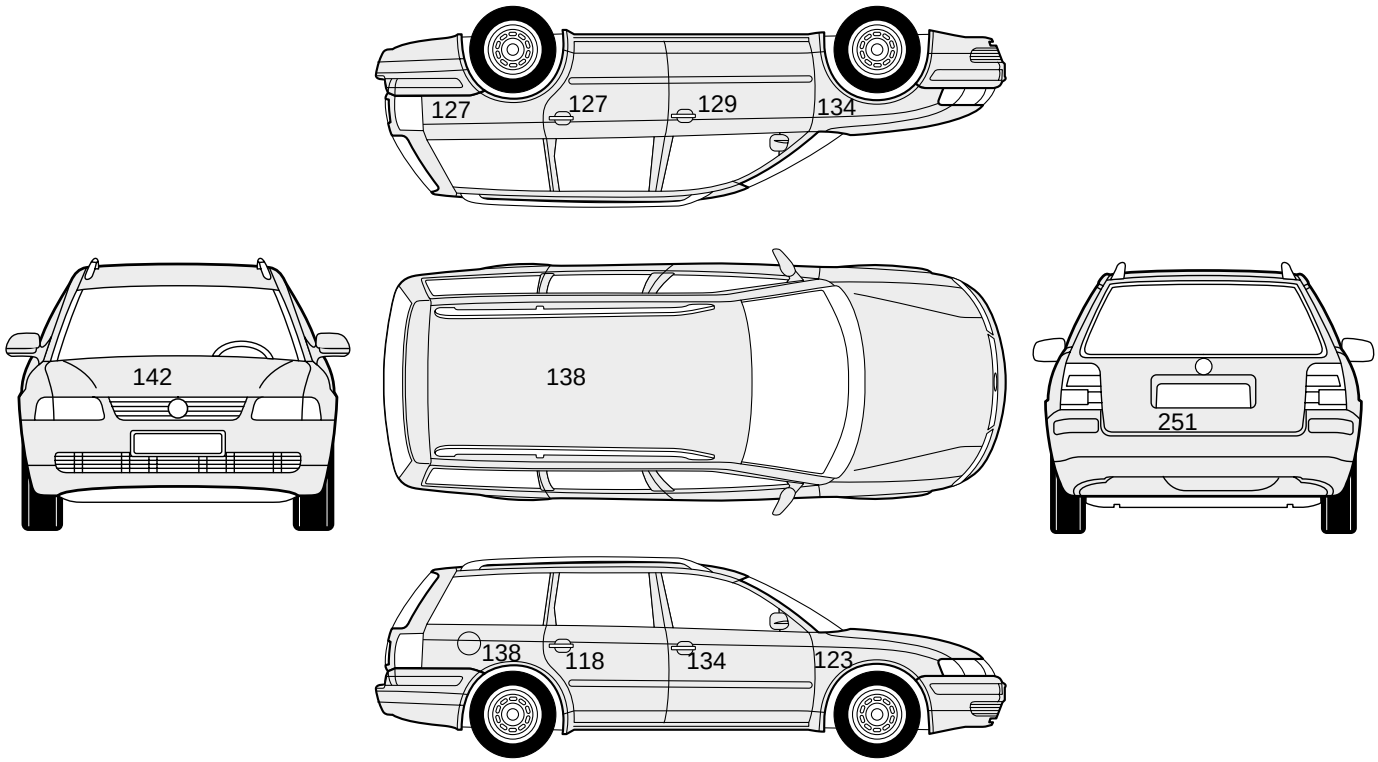
AKTUÁLNÍ POŠKOZENÍ KAROSERIE A TLOUŠŤKA LAKU

ZADNÍ ČÁST - OPRAVA, VÝMĚNA DÍLŮ, LAKOVÁNÍ

Provozní oděrky, deformace, rýhy, škrábance, důlky na více částech karoserie.
