TECHNICKÝ PROTOKOL

RZ	8H1 9671
Značka a typ vozidla	Superb Combi 2.0 TDI 4x4 DSG L&K
Druh vozidla	OA
Číslo karoserie VIN	TMBLR7NP0P7051386
Technický průkaz číslo	
Rok výroby	2023
Uvedení do provozu	5/2023
Stav km	97070
Barva karoserie	Stříbrná Brilliant metalíza
STK / Emise do	5/2027
Země původu	ČR
Odpočet DPH	■ ano ☐ ne

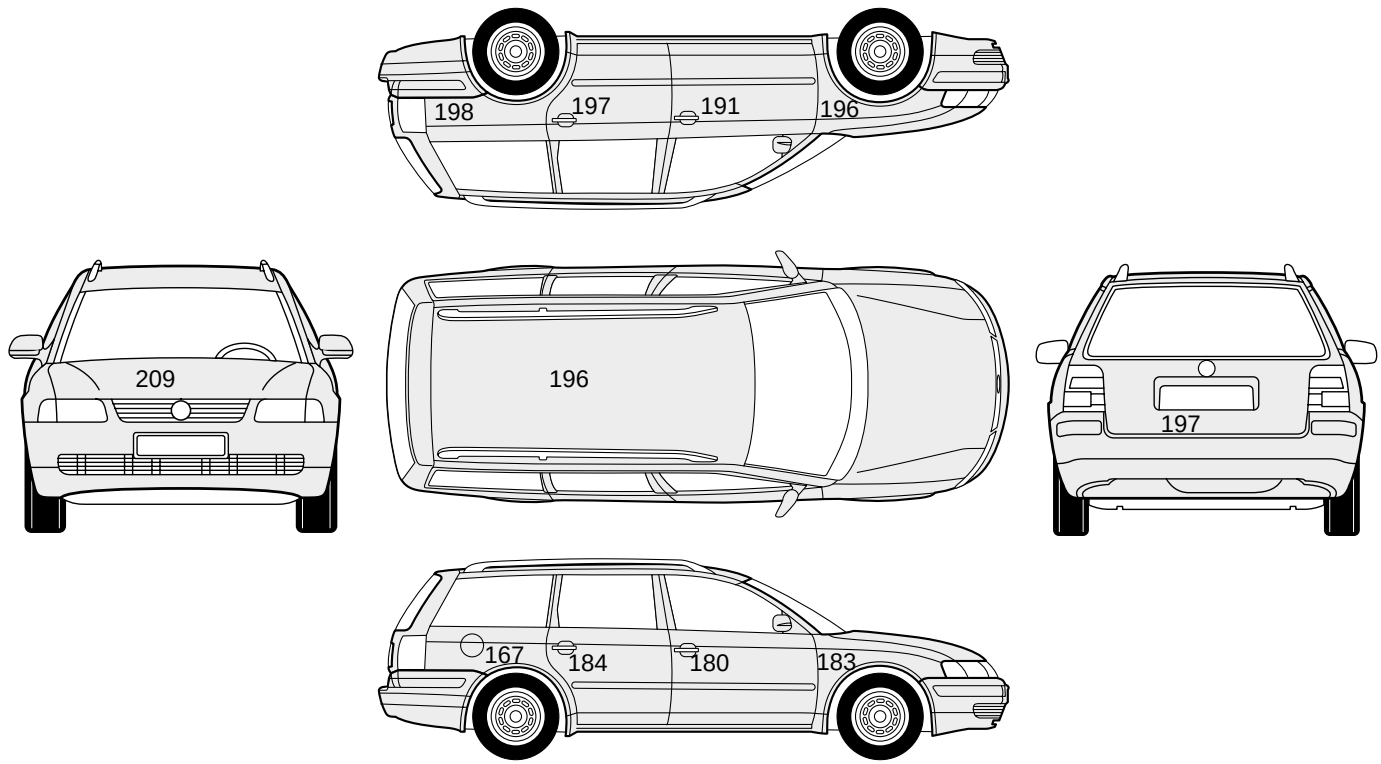
AKTUÁLNÍ POŠKOZENÍ KAROSERIE A TLOUŠŤKA LAKU

Z. NÁRAZNÍK - OPRAVA + LAK

Provozní oděrky, deformace, rýhy, škrábance, důlky na více částech karoserie.
