TECHNICKÝ PROTOKOL

RZ	1AC K969
Značka a typ vozidla	Š.Octavia 1.5 TSI e-TEC DSG Style
Druh vozidla	OA
Číslo karoserie VIN	TMBAR8NX5RY108658
Technický průkaz číslo	
Rok výroby	2024
Uvedení do provozu	27.3.2024
Stav km	53061
Barva karoserie	Modrá Race metalíza
STK / Emise do	3/2028
Země původu	ČR
Odpočet DPH	■ ano ☐ ne

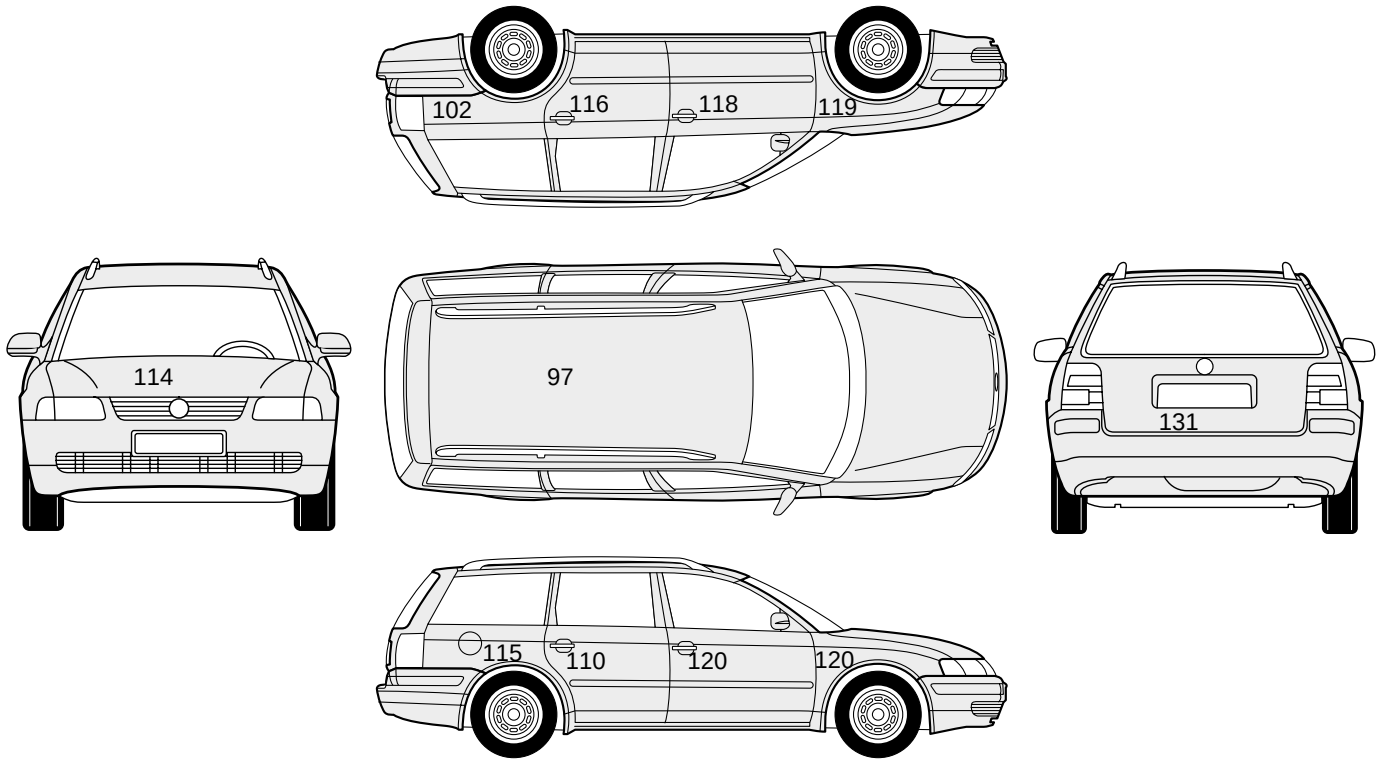
AKTUÁLNÍ POŠKOZENÍ KAROSERIE A TLOUŠŤKA LAKU

Provozní oděrky,

Rýhy,škrábance,deformace, odřené hrany dveří.
