TECHNICKÝ PROTOKOL

RZ	8H3 4257
Značka a typ vozidla	Octavia Combi 2.0 TDI DSG Style+
Druh vozidla	OA
Číslo karoserie VIN	TMBJJ8NX9RY135756
Technický průkaz číslo	
Rok výroby	2024
Uvedení do provozu	2024
Stav km	
Barva karoserie	ČERNÁ
STK / Emise do	04/2028
Země původu	CZ
Odpočet DPH	■ ano ☐ ne

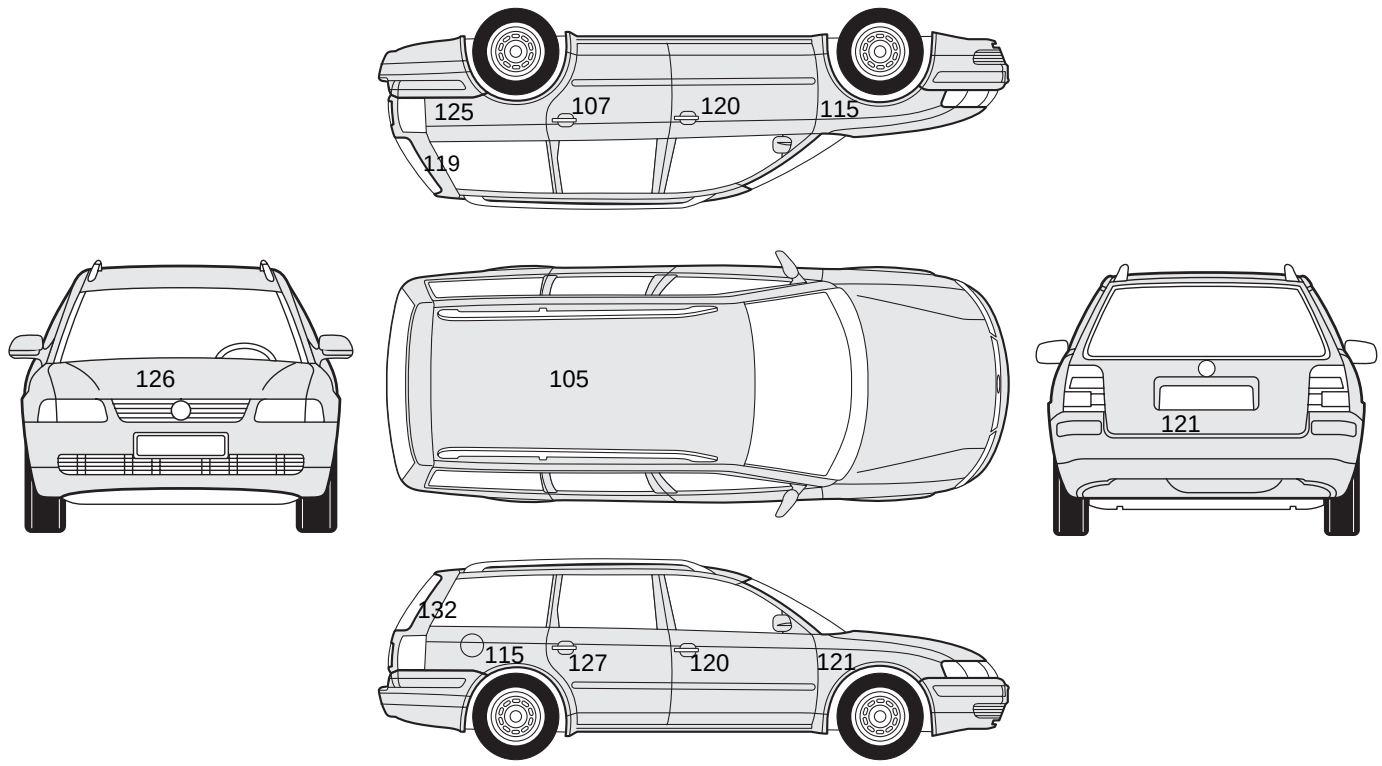
AKTUÁLNÍ POŠKOZENÍ KAROSERIE A TLOUŠŤKA LAKU

Lak vozu má celkové drobné poškození, přední část vozidla poškozena od odletujících kamínků, rýhy na Z nárazníku. rýhy na víku kufru, rýhy na P nárazníku
