TECHNICKÝ PROTOKOL

RZ	8H2 5415
Značka a typ vozidla	Š.Octavia 2.0 TDI DSG Sportline
Druh vozidla	OA
Číslo karoserie VIN	TMBAG8NX4RY024661
Technický průkaz číslo	
Rok výroby	2023
Uvedení do provozu	4.10.2023
Stav km	50331
Barva karoserie	Stříbrná Brilliant metalíza
STK / Emise do	10/2027
Země původu	ČR
Odpočet DPH	■ ano ☐ ne

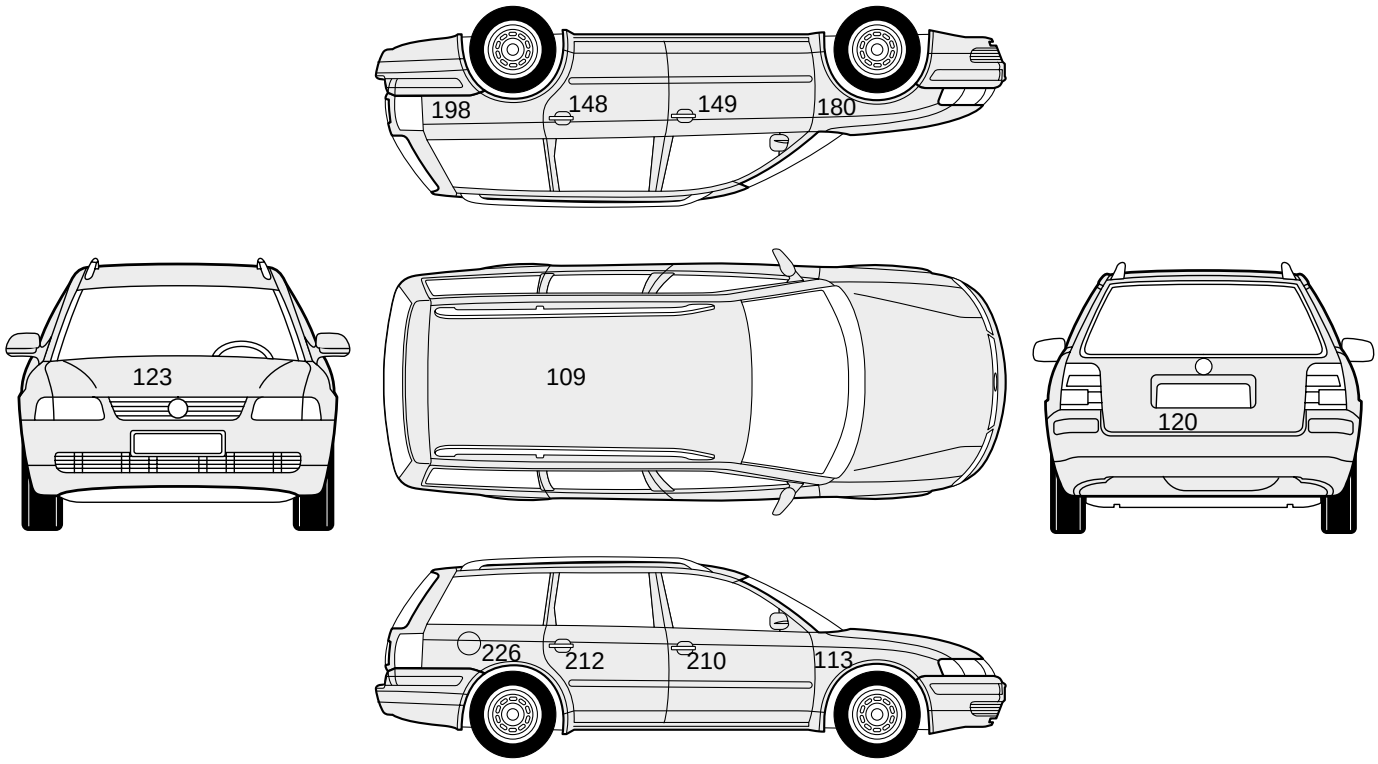
AKTUÁLNÍ POŠKOZENÍ KAROSERIE A TLOUŠŤKA LAKU

Přední nárazník - nový díl + lak.
PP + PZ dveře - oprava + lak , PZ bok - oprava + lak , Pravý podélný nosník - lak , Pravý vnější práh - oprava + lak.

Provozní oděrky. Rýhy , škrábance a deformace na několika místech karosérie.
