TECHNICKÝ PROTOKOL

IDENTIFIKAČNÍ ÚDAJE VOZIDLA

RZ	6SV 2539
Značka a typ vozidla	Škoda OCTAVIA
Druh vozidla	osobní
Číslo karoserie VIN	TMBAV0NX6TM006099
Technický průkaz číslo	
Rok výroby	2025
Uvedení do provozu	07/2025
Stav km	20.105 km
Barva karoserie	šedá graphite
STK / Emise do	07/2029
Země původu	ČR
Odpočet DPH	■ ano ☐ ne

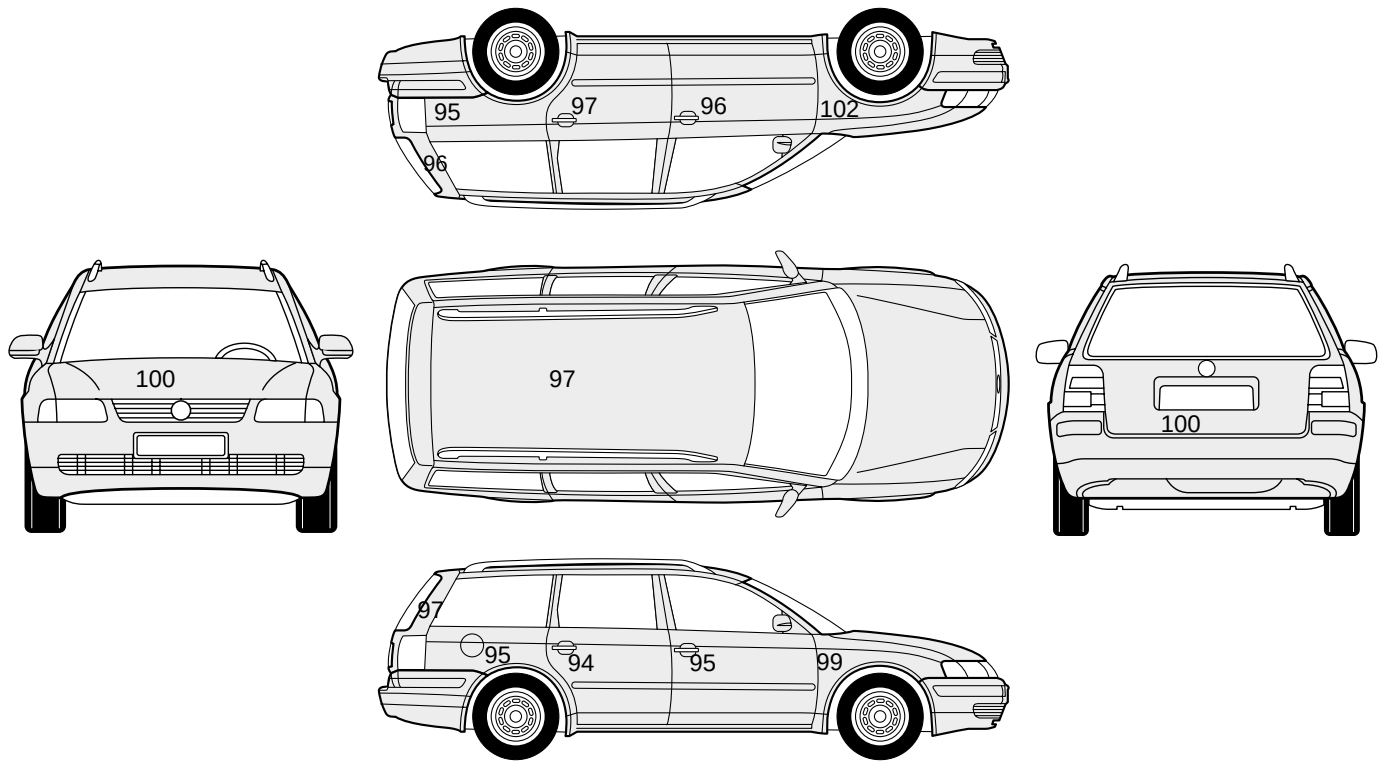
AKTUÁLNÍ POŠKOZENÍ KAROSERIE A TLOUŠŤKA LAKU

Provozní oděrky laku
